BVC en VPO Polderstraat 9

Alblasserdam

idverde
Bomendienst

Verplantbaarheidsonderzoek

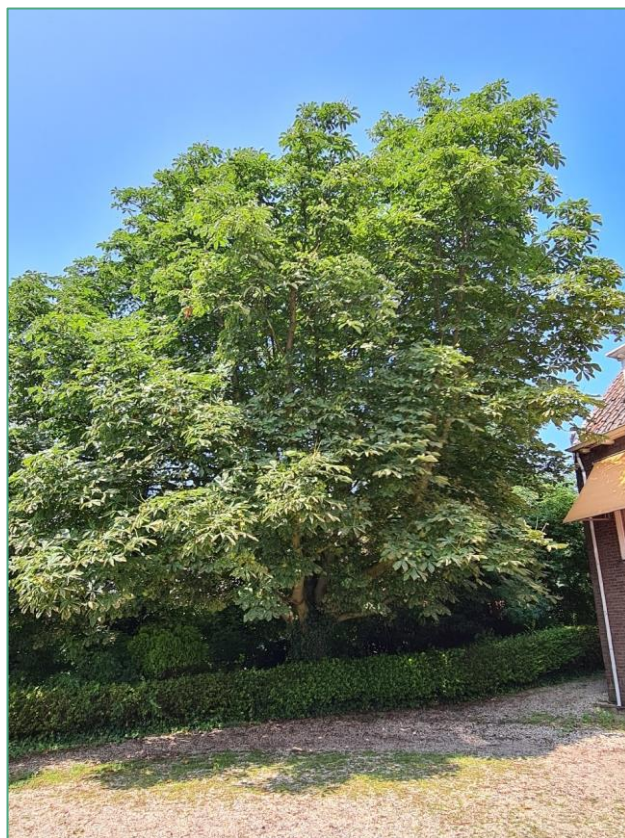
Afbeelding 3.1 Witte paardenkastanje, boom 119

In de boom is een schuurtak geconstateerd. Dit zijn 2 takken die tegen elkaar aan gegroeid zijn en bij beweging langs elkaar schuren. Hierdoor ontstaan open wonden op de takken, welke invalspoorten vormen voor secundaire aantasters. Door één van de twee takken te verwijderen kan de andere tak de wond afgrenzen en overgroeien.

Ook is een beginnende aantasting van Kastanje Bloedingsziekte (KBZ) aangetroffen. Deze aantasting kan op termijn zorgen voor een verhoogd risico op tak- en stambreuk. De aantasting is te behandelen, bijvoorbeeld door middel van de Tree Hold methode. Bij deze methode wordt de stam behandeld met warmte waardoor ziekteverwekkers worden gedood, waardoor de boom beter kan herstellen. De boom kan hierna echter opnieuw worden aangetast.

Boomnummer	Soort	Stamdiameter (cm)	Boomhoogte (m)	Kroonmeterklasse (m)	Groefase	Conditie	Toekomstverwachting	Standplaats	Gebreken	Maatregel	Urgentie	Risicoklasse
119	Aesculus hippocastanum	66	10	10	Volwassen	Redelijk	> 15 jaar	Bepanting	Schuurtak, KBZ	Tak verwijderen, KBZ behandeling	Binnen 1 jaar	Tijdelijke risicoboom

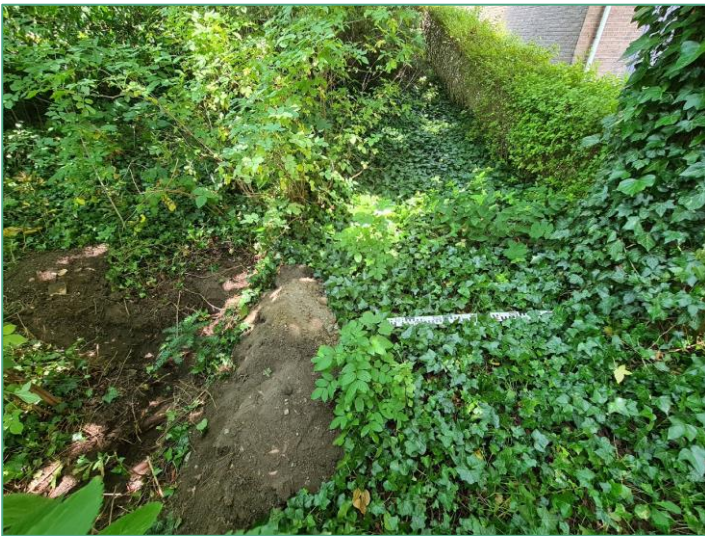
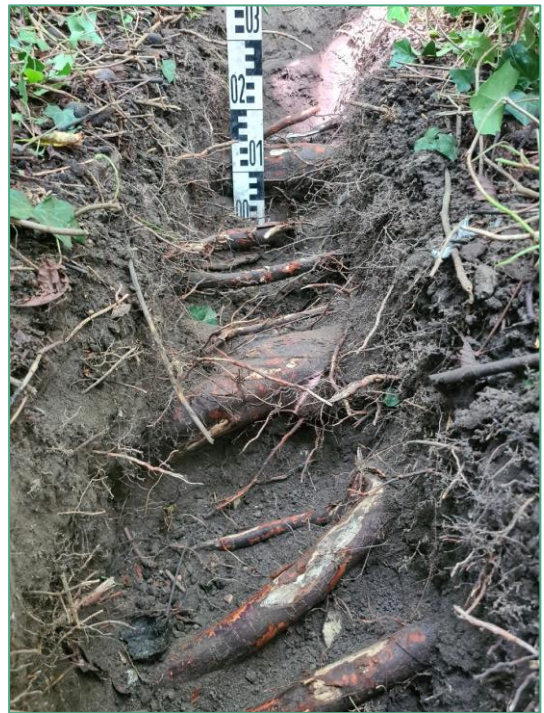
Bodemprofiel 1

Profielsleuf 1 is gegraven in de beplanting. In deze profielsleuf is zeer intensieve beworteling aangetroffen van wortels tot 4 centimeter diameter. Daarnaast zijn enkele dikkere wortels van 8 en 10 centimeter diameter aangetroffen. Door de hoeveelheid wortels is niet dieper gegraven dan 40 centimeter diepte. De grond bestaat hier voornamelijk uit losse fijne grond met fijn zand en een laag gehalte klei. Om het bodemprofiel in beeld te brengen is een grondboring uitgevoerd op dezelfde locatie. De resultaten daarvan staan hieronder nader beschreven.

Locatie profiel	In beplanting – 2,3 meter vanuit de stamvoet van boom 119
Opbouw bodemprofiel	0 - 40 centimeter Redelijk humeus, fijn zand, matig lutum houdend, grijs, droog.
Opmerkingen	Door grote hoeveelheid wortels en harde bodem is niet dieper gegraven dan 40 centimeter.
Beworteling	In de bovenlaag van 10 centimeter is nauwelijks beworteling aangetroffen. Tussen 10 en 40 centimeter zijn meerdere opname- en haarwortels aangetroffen van maximaal 4 centimeter \emptyset . Op 25 centimeter diepte zijn twee wortels van 8 en 10 centimeter \emptyset aangetroffen.
Grondwater	In deze profielsleuf is geen grondwater aangetroffen.

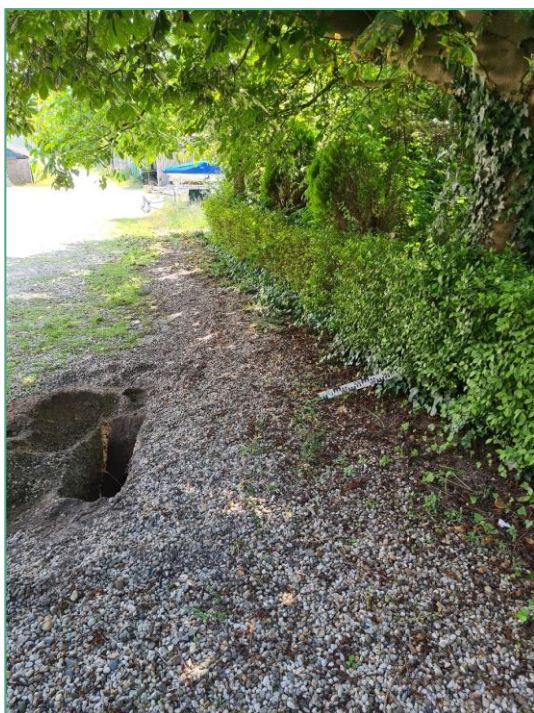
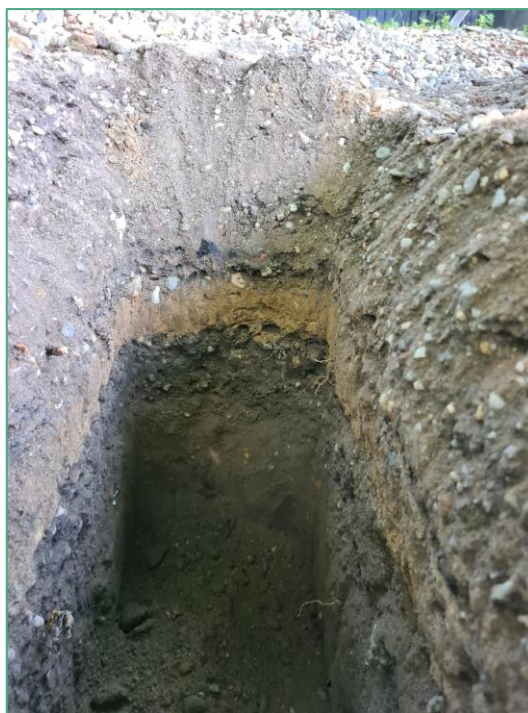
Bodemprofiel 2

Profielsleuf 2 is gegraven in het grindpad. In deze profielsleuf is nauwelijks beworteling aangetroffen. Over de gehele diepte van 60 centimeter zijn slechts enkele fijne wortels aangetroffen. Op 60 centimeter diepte is een enkele wortel van 1 centimeter diameter aangetroffen. De bodem is hier zwaar verdicht en bestaat uit een aantal puin-/kiezelhoudende lagen met daaronder een dichte kleiïge bodem.

Locatie profiel	In halfverharding – 2,3 meter vanuit de stamvoet van boom 2
Opbouw bodemprofiel	0 - 5 centimeter Grind 5 - 25 centimeter Funderingslaag, kiezelhoudend 25 - 30 centimeter Humusarm, matig fijn zand, oker geel, droog 30 - 40 centimeter Funderingslaag, kiezelhoudend 40 - 60 centimeter Redelijk humeus, matig fijn zand, kiezel houdend, donker grijs, droog
Opmerkingen	De bodem is op deze locatie zwaar verdicht.
Beworteling	Over de gehele diepte zijn enkele wortels van maximaal 1 centimeter \emptyset aangetroffen.
Grondwater	In deze profielsleuf is geen grondwater aangetroffen.

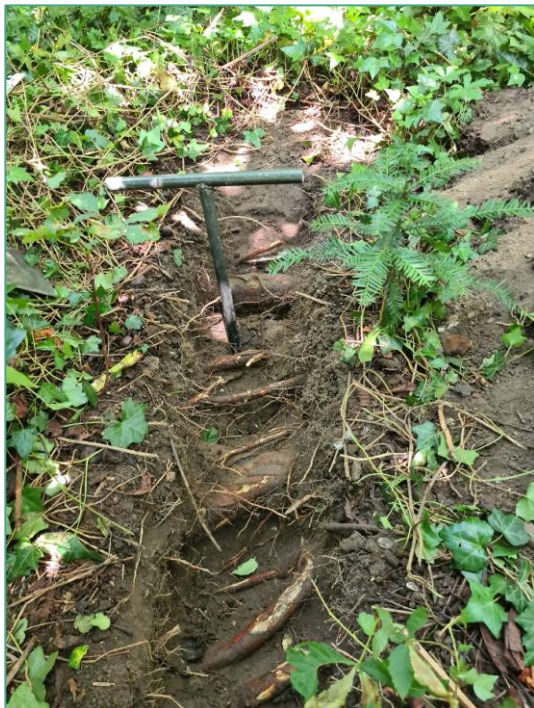
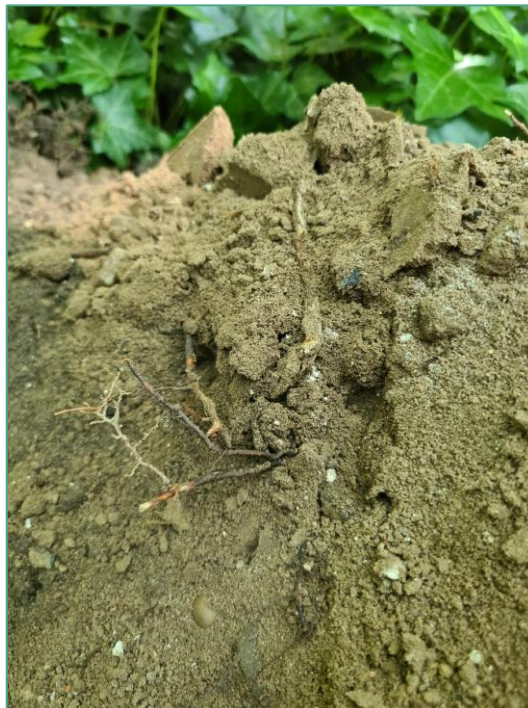
Grondboring 1

Profielboring 1 is gemaakt in profielsleuf 1. Uit de boring blijkt dat de bodem tot 1 meter diepte bestaat uit een fijn zand/kleiïge grond. De bodem is hard, maar valt gemakkelijk uit elkaar na het roeren van de grond. Een belangrijk gegeven is dat er bij de boring intensieve fijne beworteling is aangetroffen tot een diepte van 100 centimeter. Dit duidt op een dikke en goed verdeelde wortelkluit, wat gunstig is voor een verplanting.

Locatie profiel	In beplanting – 2,3 meter vanuit de stamvoet van boom 2
Opbouw bodemprofiel	0 - 50 centimeter Redelijk humeus, fijn zand, matig lutum houdend, grijs, droog. 50 - 100 centimeter Matig humeus, fijn zand, matig lutum houdend, bruin/grijs, droog
Opmerkingen	Over de gehele diepte is puinachtig materiaal aangetroffen.
Beworteling	Over de gehele diepte zijn haarwortels wortels van maximaal 0,5 centimeter Ø aangetroffen.
Grondwater	In deze grondboring is geen grondwater aangetroffen.
