Verkennde Bomen Effect Analyse 'de Loopplank' Pieter de Hoochplaats te Alblasserdam

Martijn van der Spoel
26 september 2023

AC-23-0656

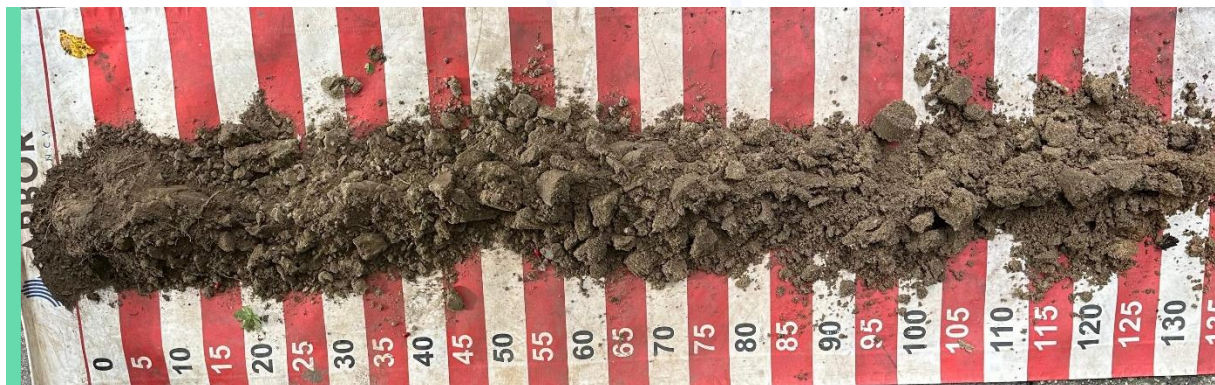
Boring	Nabij boomnummer	Beschrijving bodem
1	14	0 Vegetatielaag 0-20 Rijke toplaag 20-80 Generieke, geroerde grond >80 Zanderige klei
2	8	0 Vegetatielaag 0-40 Zwarte grond 40-60 Zwارة klei >60 Griuze, zware klei
3	6	0 Vegetatielaag 0-40 Zwarte grond 40-70 middelzware klei >70 Griuze, zware klei
4	2	0 Vegetatielaag 0-20 Rijke toplaag 20-80 Generieke, geroerde grond >80 Zanderige klei
5	13	0 Verharding 0-50 Humusarm (straat)zand 50-115 Generieke, geroerde grond >115 klei
6	5	0 Verharding 0-50 Humusarm (straat)zand 50-115 Generieke, geroerde grond >115 klei

Foto 4: bodemprofiel nabij boomnr. 14

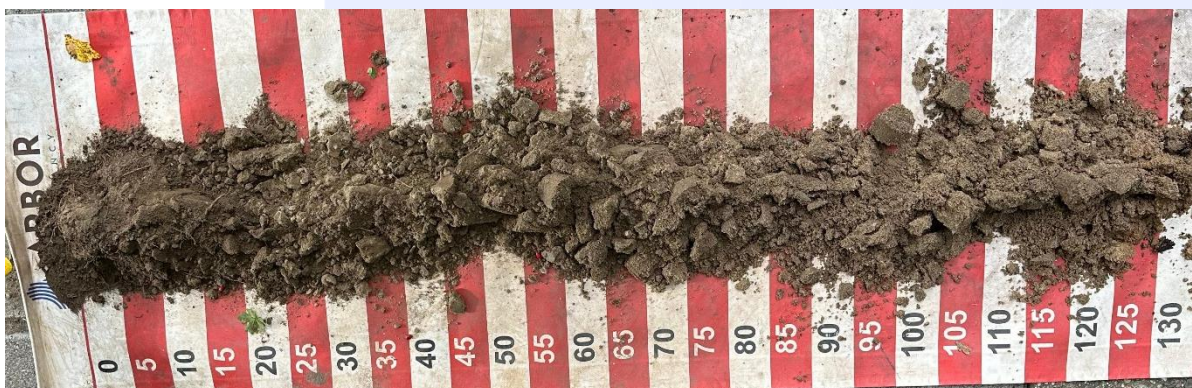
Foto 4 : bodemprofiel 1, boomnr. 14

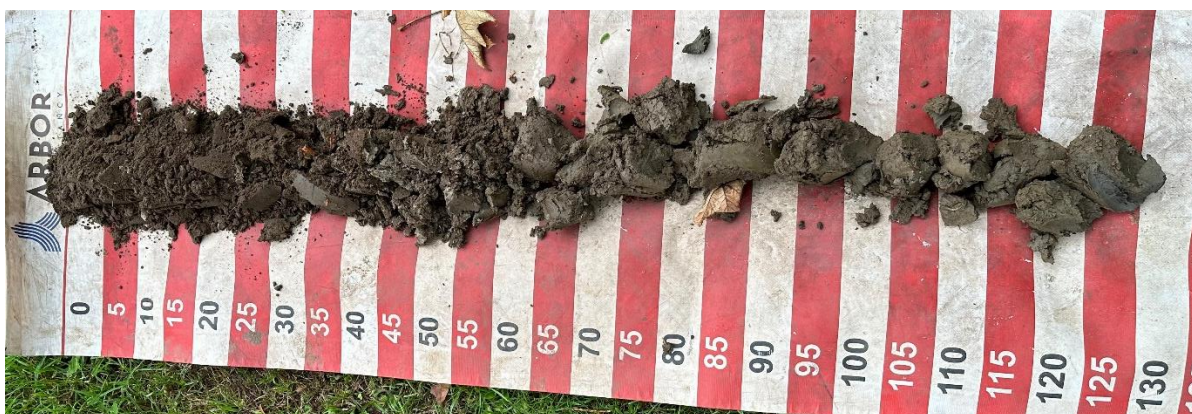
Foto 5 : bodemprofiel 2, boomnr. 8

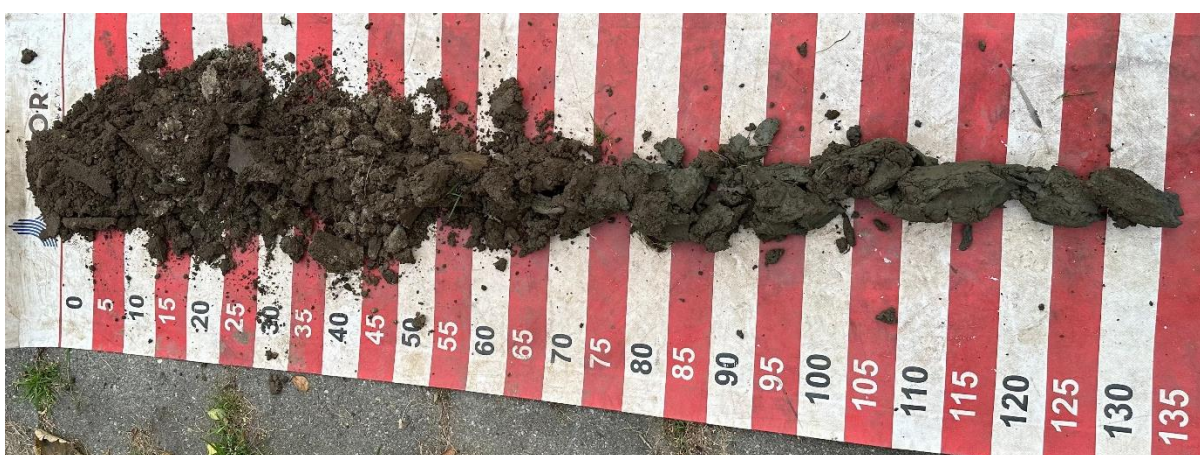
Foto 6 : bodemprofiel 3, boomnr. 6

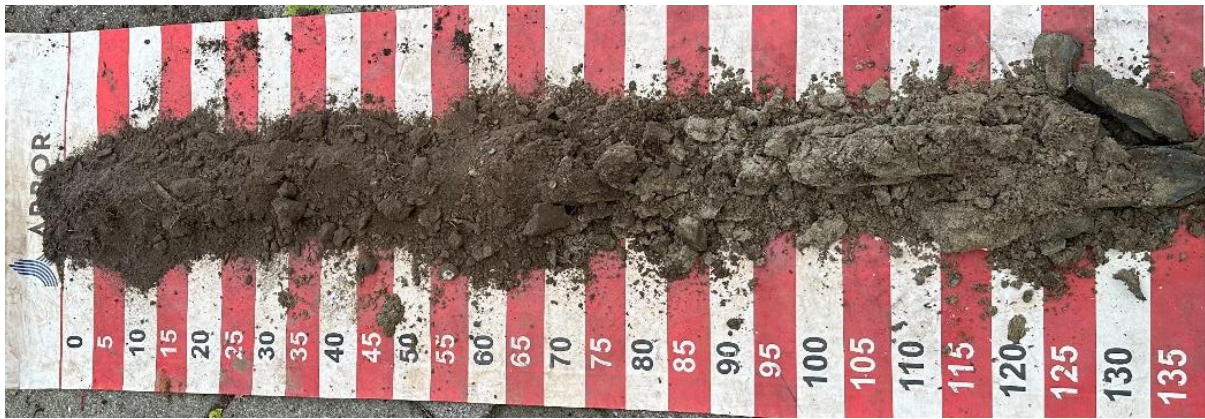
Foto 7 : bodemprofiel 4, boomnr. 2

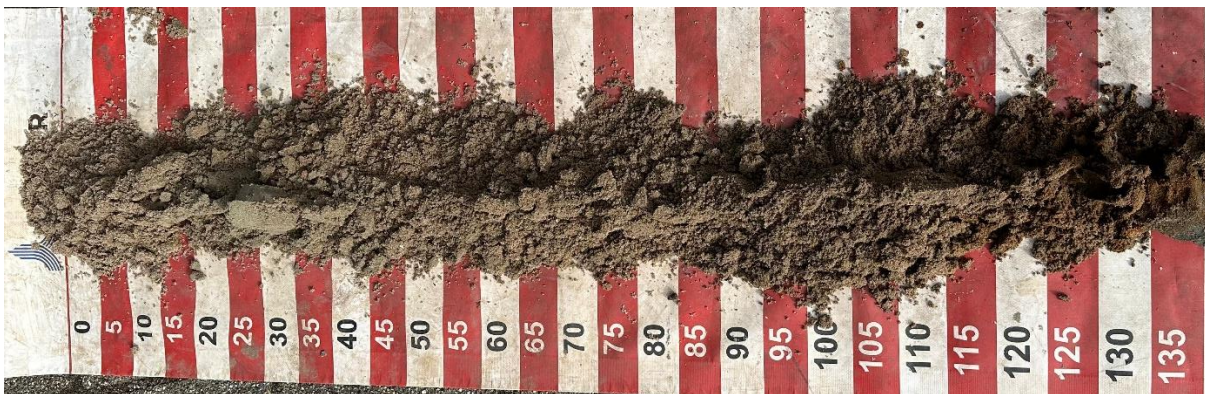
Foto 8 : bodemprofiel 5, boomnr. 13
