Bomen Effect Analyse Oost-Kinderdijk 7

Alblasserdam

Van den Heuvel
Ontwikkeling & Beheer b.v.

idverde
Bomendienst

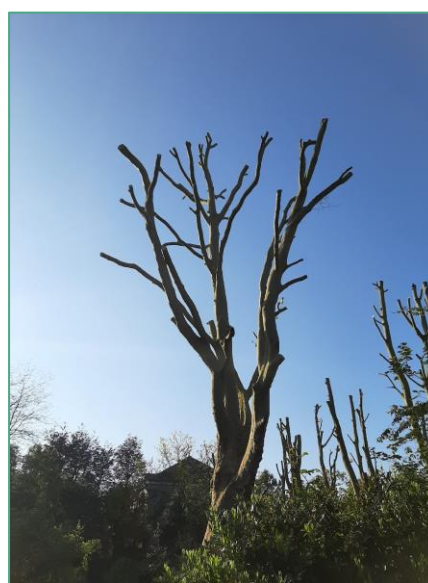
Afbeelding 3.2 Gekandelaberde plataan

Kroon	Boomnummer
Grote snoeiwond(en) kroon	6
Scheefstand	6

Naast deze mechanische gebreken is de plataan, boomnummer 6, recentelijk gekandelaberd, zie **afbeelding 3.2**.

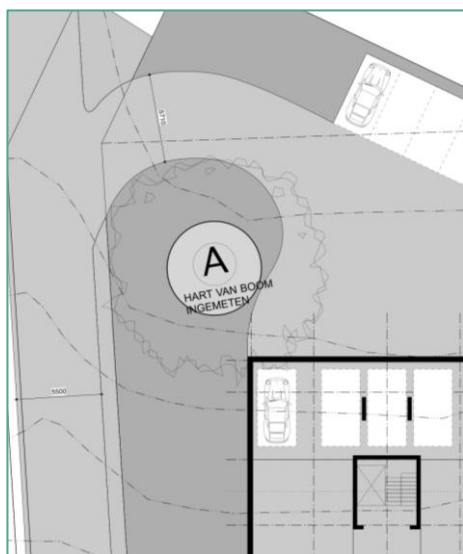
Voor de aanleg van de rijbaan ten behoeve van het appartementencomplex dienen nabij de plataan graafwerkzaamheden plaats te vinden. Deze werkzaamheden gaan dicht bij de boom binnen de beschermde boomzone plaatsvinden, zie **afbeelding 3.3 en 3.4**. Daar komt bij dat bij de graafwerkzaamheden voor het gebouw zelf op de grens zitten van de beschermde boomzone. Daarom is er een verhoogd risico op (wortel)schade tijdens deze werkzaamheden wat kan leiden tot achteruitgang in conditie en/of instabiliteit van de boom. Naast de graafwerkzaamheden voor de rijbaan en het gebouw is er een kans dat de kroon van de plataan en het gebouw elkaar in de weg kunnen zitten, zie de projectie van de boom ten opzichte van het gebouw op **afbeelding 3.3**. Hiervoor kan het zijn dat de plataan gesnoeid dient te worden, wat kan leiden tot achteruitgang in conditie van de boom.

Afbeelding 3.3 Werkzaamheden rondom de plataan

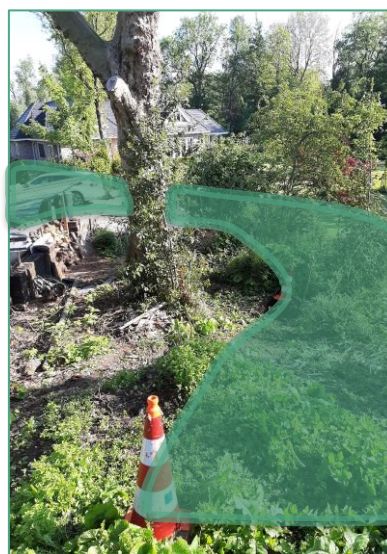
Afbeelding 3.4 Schets van de toekomstige rijbaan, de voorste pylon staat op het hoekpunt van het gebouw

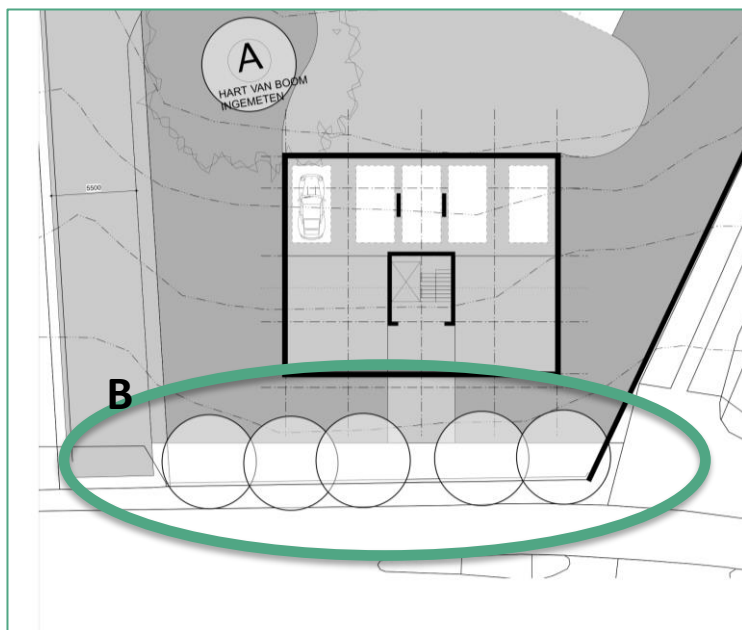
Voor de aanpassingen aan het trottoir dienen graafwerkzaamheden plaats te vinden. Daarbij vinden deze werkzaamheden dicht bij de bomen plaats, zie **afbeelding 3.5**. Daarom is er een aanzienlijk risico op (wortel)schade bij de lindes tijdens de werkzaamheden. Op de afbeelding zijn de lindes afgebeeld als cirkels, het witte vlak wordt het trottoir.

Afbeelding 3.5 Trottoir bij de lindes

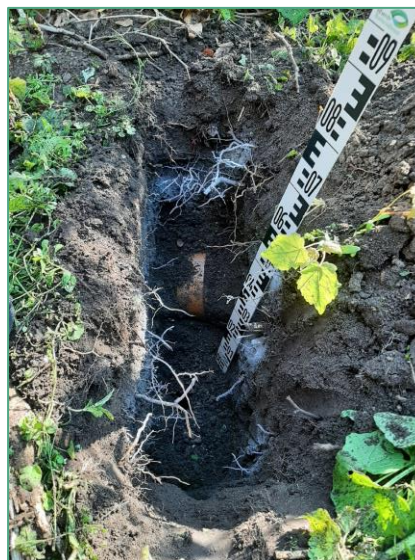
Opbouw bodemprofiel	0 – 75 centimeter Matig humeus, lemig zand, zwart, licht vochtig 75 – 150 centimeter Humusarm, klei, donker bruin, licht vochtig
Opmerkingen	Er is op 45 centimeter diepte een rioolbuis (gres) aangetroffen. Deze profielsleuf is gegraven op de rand van het straatwerk wat langs de boom wordt gemaakt.
Beworteling	Van 0 tot 60 centimeter diepte is matig intensieve fijne beworteling van kleiner dan 0,5 centimeter \varnothing aangetroffen.
Grondwater	In deze profielsleuf is geen grondwater aangetroffen.

Afbeelding 3.7 Detailfoto beworteling en gresbuis

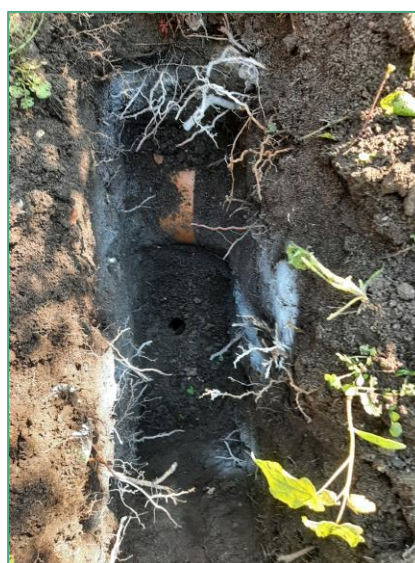
Afbeelding 3.9 Detailfoto beworteling

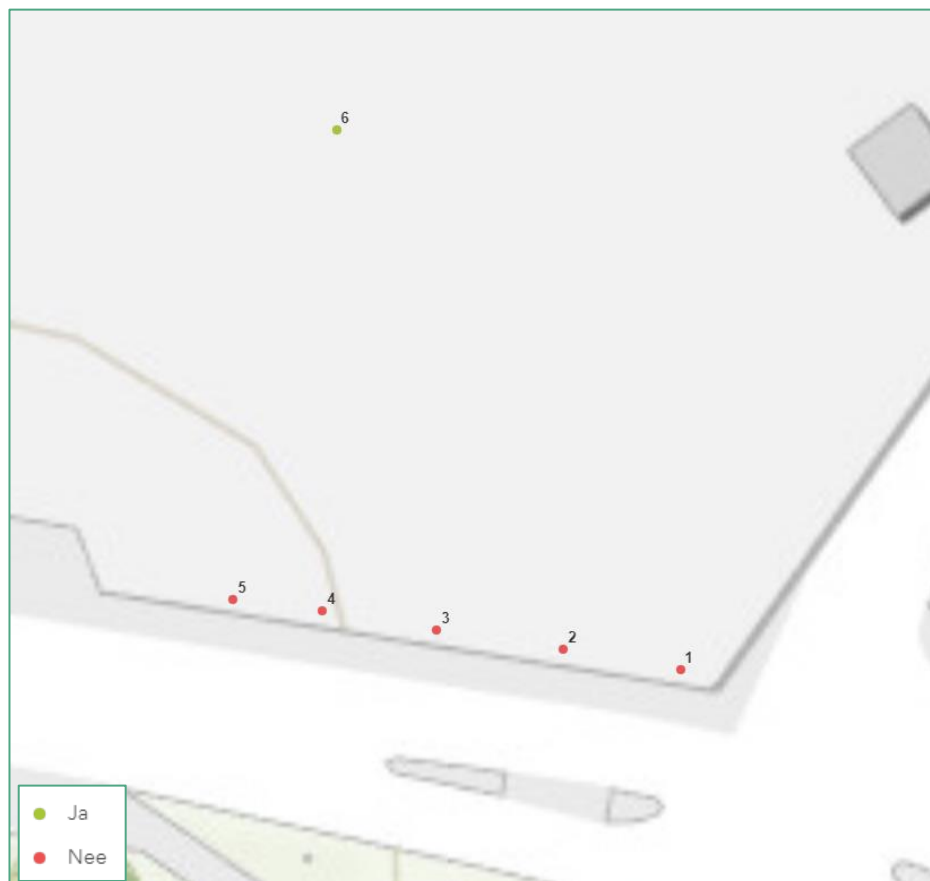
Afbeelding 4.1 Mogelijkheid tot inpassen van bomen

Op basis van het ontwerp kunnen 5 (boom nummers 1 t/m 5 op **afbeelding 4.1**) bomen niet behouden blijven, dit betreft bomen waarvoor het niet mogelijk is om het ontwerp aan te passen om deze te behouden. Deze bomen zijn bij de inpasbaarheid gekenmerkt als: *Nee*.

1 boom (boomnummer 6 op **afbeelding 4.1**) heeft een toekomstverwachting van meer dan 10 jaar en kan zonder aanpassing van het ontwerp behouden blijven, mits de randvoorwaarden in **hoofdstuk 4.3** worden opgevolgd. Deze boom is bij de inpasbaarheid gekenmerkt als: *Ja*.

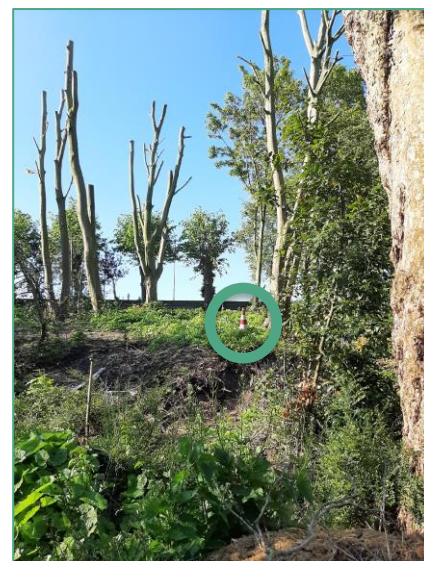
Naast de graafwerkzaamheden voor de rijbaan dienen er graafwerkzaamheden voor het gebouw plaats te vinden. Volgens tekening gebeurt dit binnen de beschermde boomzone van de plataan. Ter plaatse is gebleken dat er een hoogteverschil is tussen waar gegraven zal worden voor het gebouw en waar de plataan staat. Verder staat het hoekpunt van het gebouw, de omcirkelde pylon in **afbeelding 4.2**, ver van de boom af, met de plataan de meest rechtste en dichtstbijzijnde boom in de afbeelding. Het hoekpunt van het gebouw valt buiten de beschermde boomzone. Hierdoor zorgen de graafwerkzaamheden voor het gebouw niet voor belemmeringen voor de plataan.

Afbeelding 4.2 Hoogteverschil maaiveld en afstand tot het hoekpunt van het gebouw

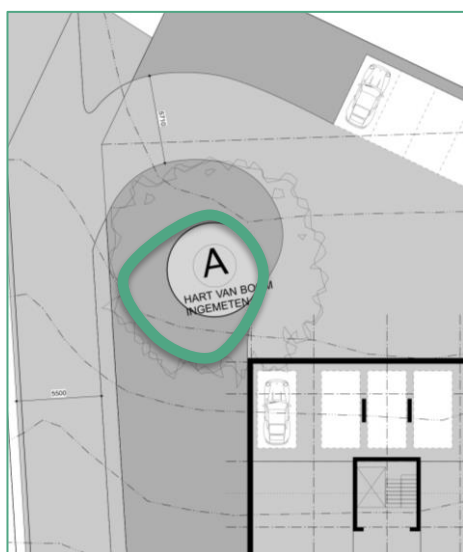
Behalve de graafwerkzaamheden voor de rijbaan en het gebouw is er een kans dat de kroon van de plataan en het gebouw elkaar in de weg kunnen zitten. Ter plaatse is de kroon van de boom opgemeten (**afbeelding 4.3**) en is gebleken dat het geplande gebouw en de huidige kroon van de boom elkaar niet raken, zoals op tekening het wel het geval is. In de afbeelding zijn het gebouw en de boom weergegeven, met een meer accurate schets van de kroon van de boom. De boom groeit staat echter wel scheef richting het gebouw, zie **afbeelding 4.4**, en is gekandelaberd. Het terug snoeien van de boom voor uitvoering van de werkzaamheden is hierdoor niet langer noodzakelijk. Wanneer de boom uitloopt ontstaat de kans dat het gebouw en de kroon elkaar wel gaan raken. De snoei maatregel dient hierdoor met enige regelmaat te worden herhaald (circa elke 4 tot 6 jaar).

Afbeelding 4.3 Schets van de huidige kroonprojectie ten opzichte van het gebouw

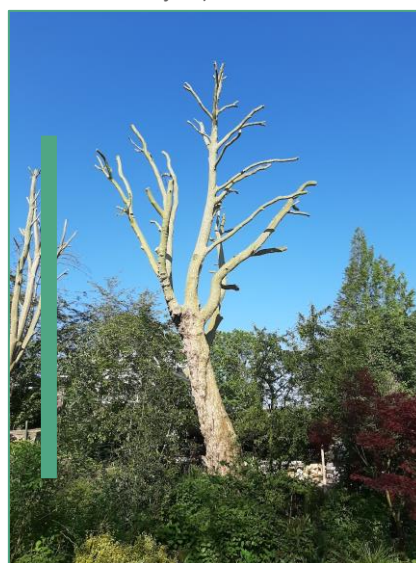
Afbeelding 4.4 Scheefstand van de boom met links de grens van het gebouw

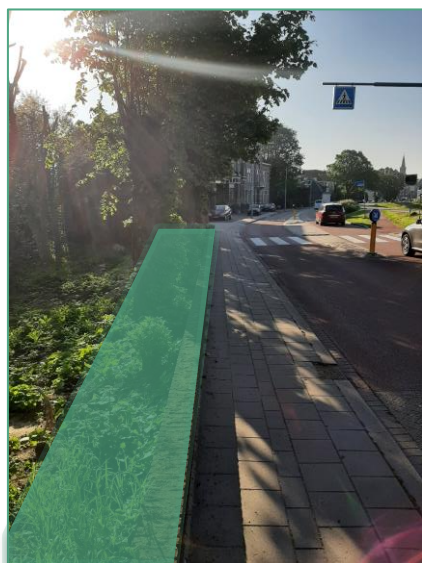
Voor de aanpassingen aan het trottoir dienen graafwerkzaamheden plaats te vinden. Dit trottoir dient te worden verbreed, zie **afbeelding 4.5**. Dit zorgt ervoor dat het trottoir op de plek van de lindes komt te liggen. Het trottoir kan enkel aangelegd worden wanneer de lindes verwijderd worden. Hierdoor kunnen de lindes niet ingepast worden.

Afbeelding 4.5 Trottoir geprojecteerd op de plek van de lindes
