Bomen Effect Analyse Oost-Kinderdijk 7

Alblasserdam

Van den Heuvel
Ontwikkeling & Beheer b.v.

idverde
Bomendienst

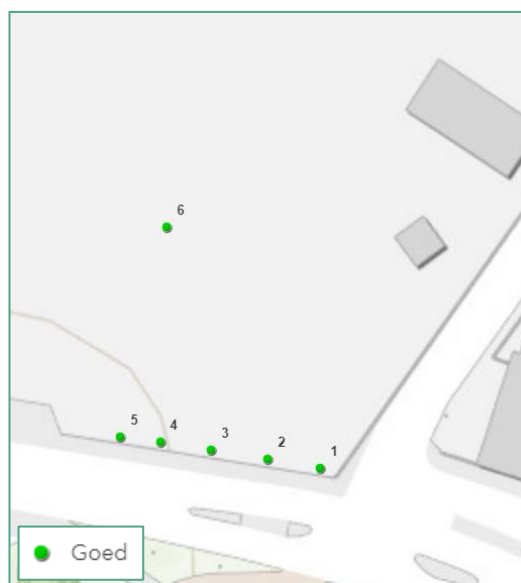
Afbeelding 3.1 Conditie bomen in projectgebied

Alle 6 bomen in het projectgebied zijn visueel beoordeeld als goed, met een daarbij horende toekomstverwachting van meer dan 15 jaar. In **tabel 3.1** is een overzicht weergegeven van de conditie van alle bomen, met de daarbij behorende toekomstverwachting. Op **afbeelding 3.1** is een overzicht weergegeven van de locatie en conditie van de bomen. In de gegevens van de inventarisatie in **bijlage 2** is een overzicht weergegeven van de conditie, gebreken en toekomstverwachting per boom.

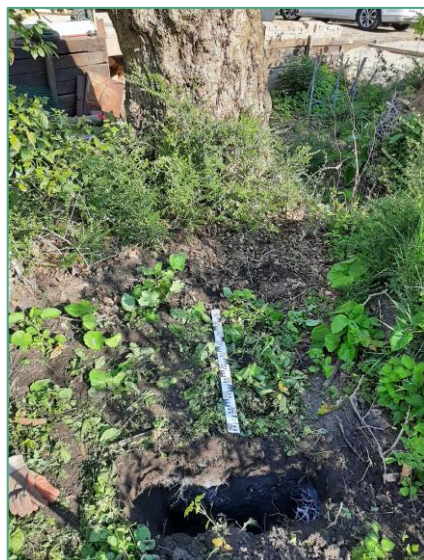
Afbeelding 3.6 Overzichtsfoto

Opbouw bodemprofiel	0 – 75 centimeter Matig humeus, lemig zand, zwart, licht vochtig 75 – 150 centimeter Humusarm, klei, donker bruin, licht vochtig
Opmerkingen	Er is op 45 centimeter diepte een rioolbuis (gres) aangetroffen. Deze profielsleuf is gegraven op de rand van het straatwerk wat langs de boom wordt gemaakt.
Beworteling	Van 0 tot 60 centimeter diepte is matig intensieve fijne beworteling van kleiner dan 0,5 centimeter \varnothing aangetroffen.
Grondwater	In deze profielsleuf is geen grondwater aangetroffen.
